## Chùa Vân An (Cao Bằng) trong không gian Phật giáo vùng biên

**Tóm tắt:** Cao Bằng là địa bàn biên giới có vị trí đặc thù về địa chính trị và văn hóa, nơi đời sống Phật giáo đan xen với tín ngưỡng dân gian. Qua khảo tả hiện trạng kiến trúc, không gian thờ tự và phân tích các giá trị lịch sử, văn hóa, tôn giáo của di tích, bài viết bước đầu làm rõ vị trí và vai trò của chùa Vân An trong đời sống văn hóa, tôn giáo địa phương và trong bối cảnh lịch sử - chính trị vùng biên dưới triều Nguyễn.

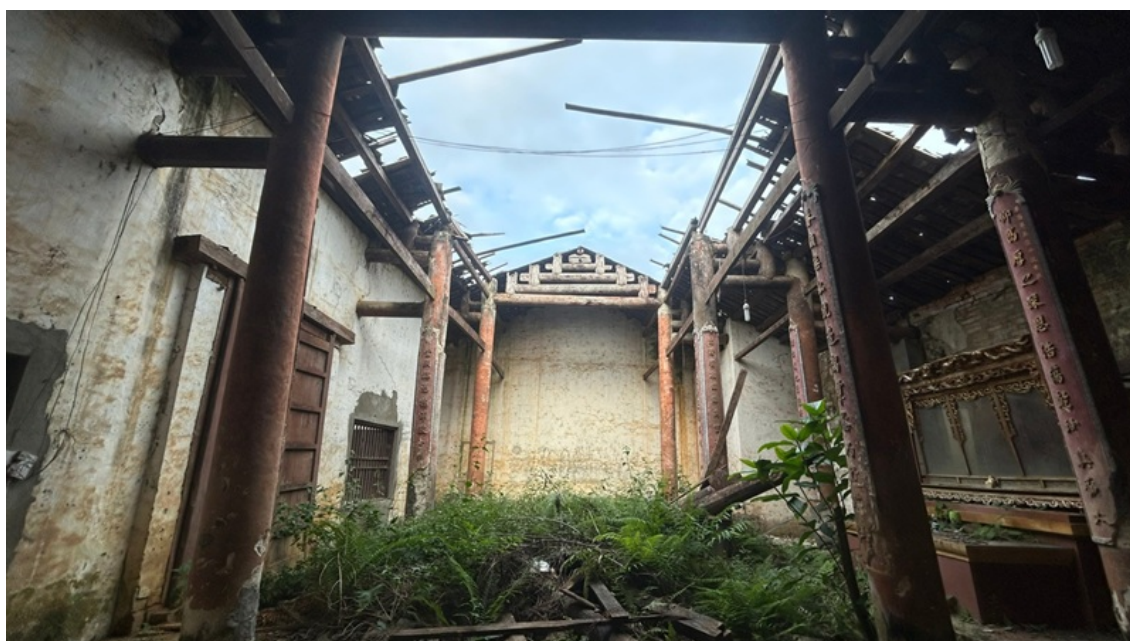
Tiền đường chùa Vân An trong tình trạng xuống cấp (Ảnh: Kim Thanh Sản, 2024)

Tiền đường có chiều rộng khoảng 20m, sâu 9,7m. Cửa chính bằng gỗ nghiêng, trên hai cánh cửa vẽ hình hai ngài hộ vệ. Hệ thống cột được xây bằng gạch, sơn đỏ và đắp nổi câu đối chữ Hán màu vàng. Theo lý lịch di tích, phần tiền đường chùa còn chín câu đối sơn son thếp vàng do quan lại, thổ hào địa phương phụng hiến, nội dung chủ yếu ca ngợi cảnh quan chùa, đề cao ân đức và gửi gắm ước vọng về cuộc sống yên ổn, đất nước thịnh trị. Đây là những tư liệu đáng chú ý không chỉ về nghệ thuật trang trí mà còn phản ánh dấu ấn của cộng đồng địa phương trong quá trình tồn tại của di tích.

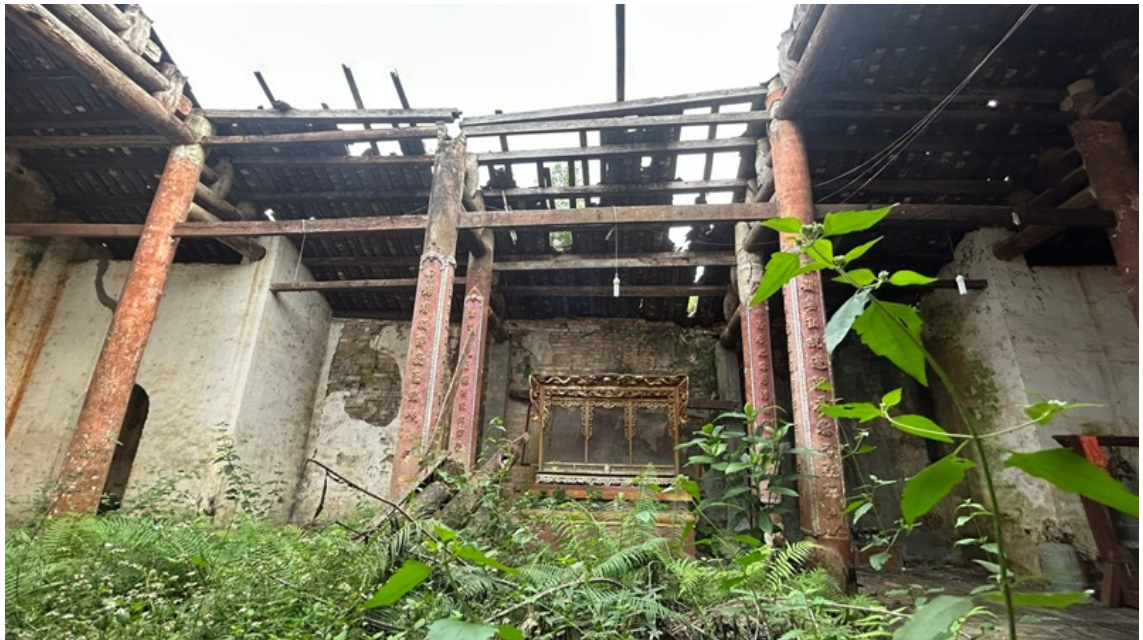
Một góc phía trong tiền đường (Ảnh: Kim Thanh Sản, 2024)

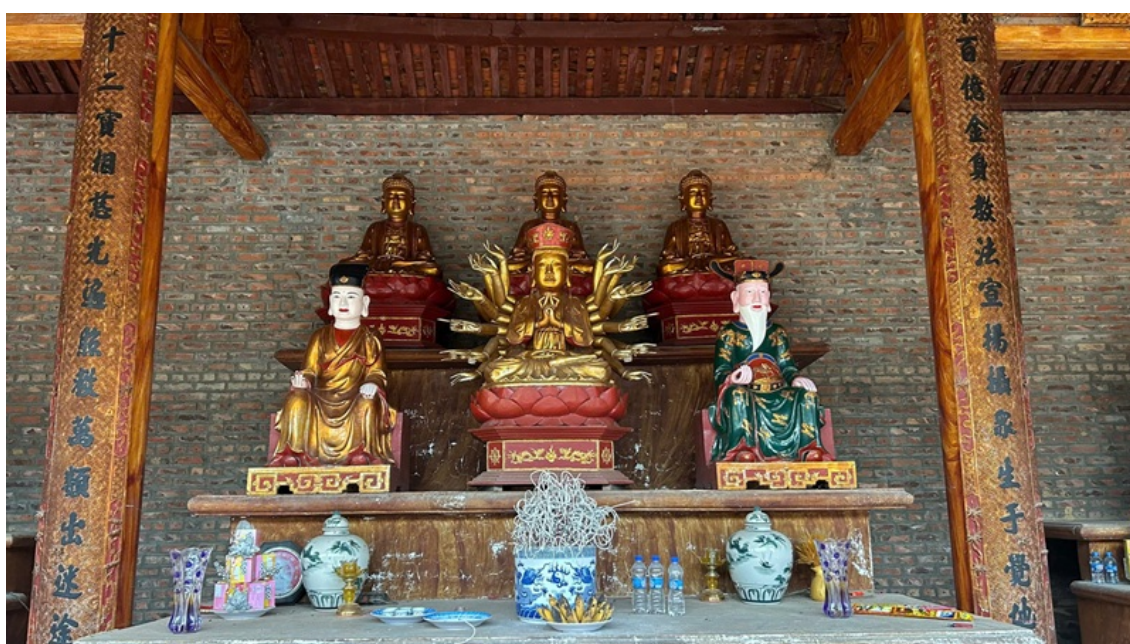
Gian Tam bảo trong Hậu cung chùa Vân An (Ảnh: Kim Thanh Sản, 2024)

Sau quá trình tu bổ, tôn tạo, đặc biệt tại khu vực hậu cung phía sau, hệ thống thờ tự phần nào đã được phục dựng lại. Khảo sát thực địa năm 2024 cho thấy trung tâm là ban Tam bảo, phía trên có đại tự 大雄寶殿 (Đại Hùng Bảo Điện). Hệ thống tượng được bố trí thành hai lớp, phía trên là Tam Thế Phật; phía dưới đặt tượng Quán Âm Thiên Thủ Thiên Nhãn ở vị trí trung tâm. Cách bài trí này thể hiện đặc trưng thờ Phật của ngôi chùa trong cấu trúc thờ tự hiện nay.

Hai bên tượng Quán Thế Âm là hai pho tượng hiện chưa xác định được danh tính. Phía bên phải từ ngoài nhìn vào là tượng một nhân vật nam mặc quan phục màu xanh, trang trí hình rồng, thắt đai, đội mũ cánh chuồn và để râu dài, mang dáng dấp của một nhân vật quan lại hoặc vị thần được phối thờ. Phía đối diện là tượng một nhân vật mặc pháp phục vàng - đỏ, đội mũ đen, trong tư thế ngồi, gợi liên tưởng đến một vị sư hoặc nhân vật có liên hệ với Phật giáo.

Hai gian bên được bố trí theo cấu trúc quen thuộc của chùa Bắc Bộ: gian bên phải từ ngoài nhìn vào thờ Đức Ông, phía trên có đại tự 功德莫測 (Công Đức Mạc Trắc - công đức khó lường); gian bên trái thờ Thánh Hiền, với đại tự 聖德難量 (Thánh Đức Nan Lường - thánh đức khó đo lường). Cùng với hệ thống Tam bảo, cách bài trí này tạo nên diện mạo cơ bản của không gian thờ tự hiện nay.
